# Sårbarhetsanalyse av del av Hoveodden

Hoveodden

Raet Nasjonalpark

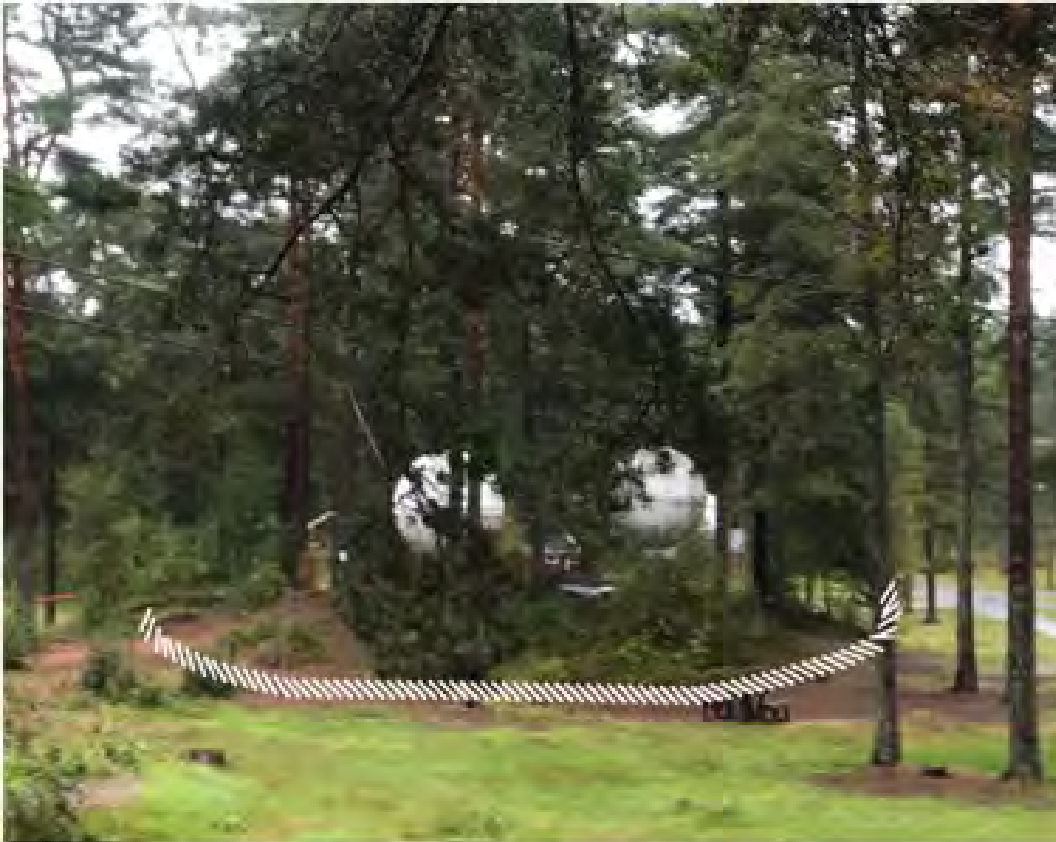
Liten kalle på campingområdet

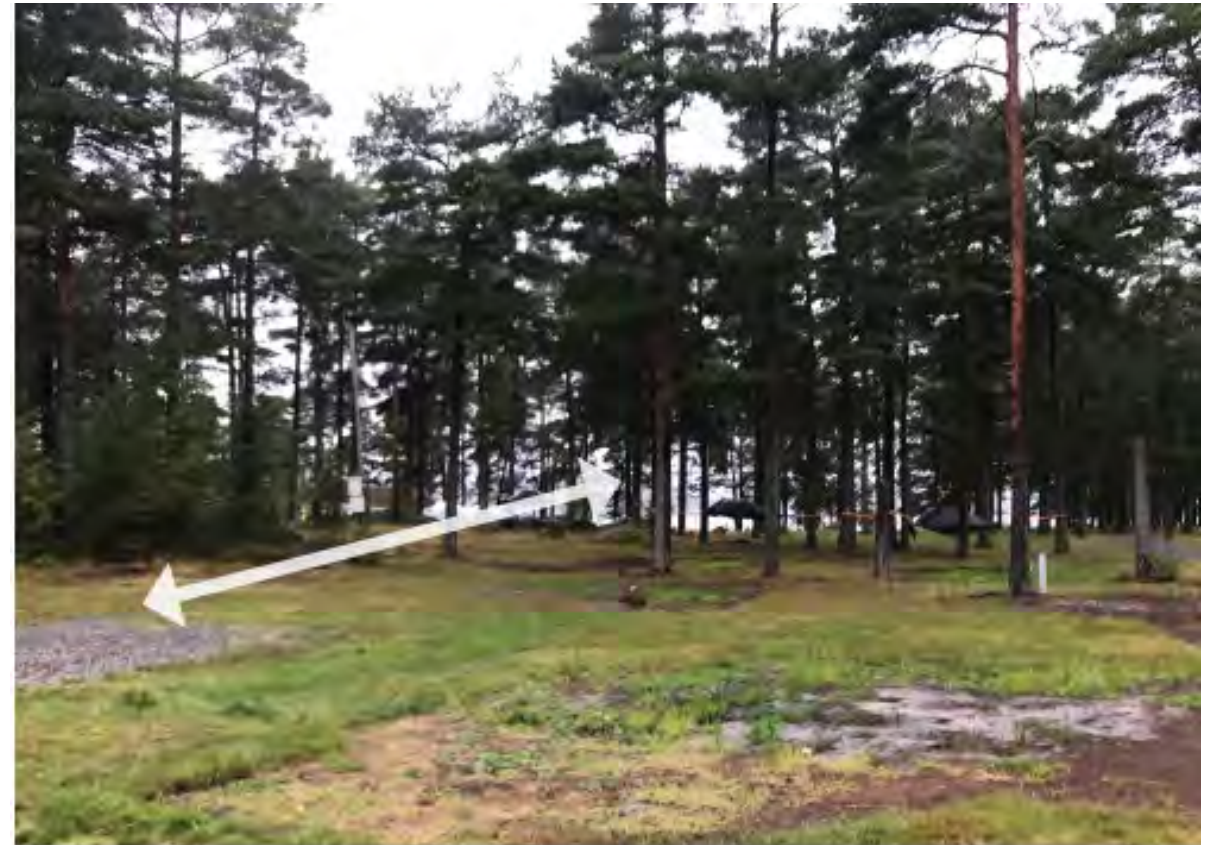
Utsikt og kontakt gjennom åpen furuskog mot havgapet

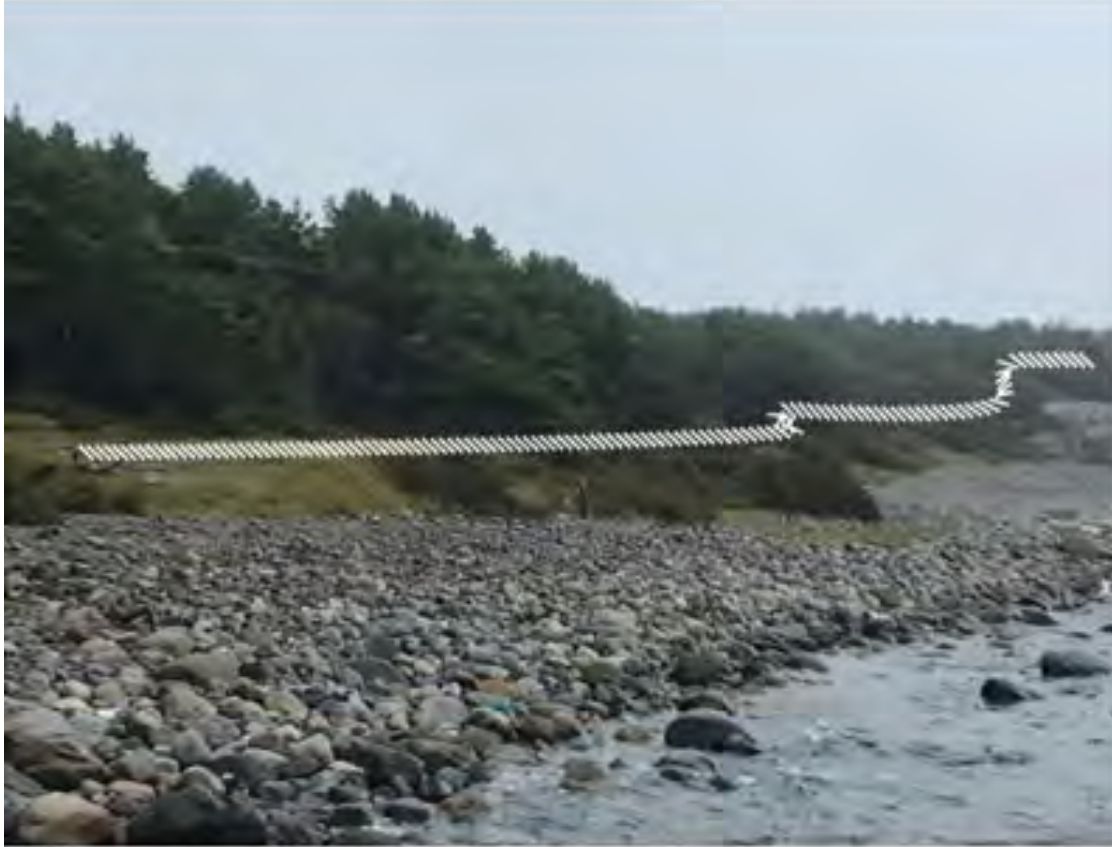
Gjennomgående skråning/ helning mot havgapet

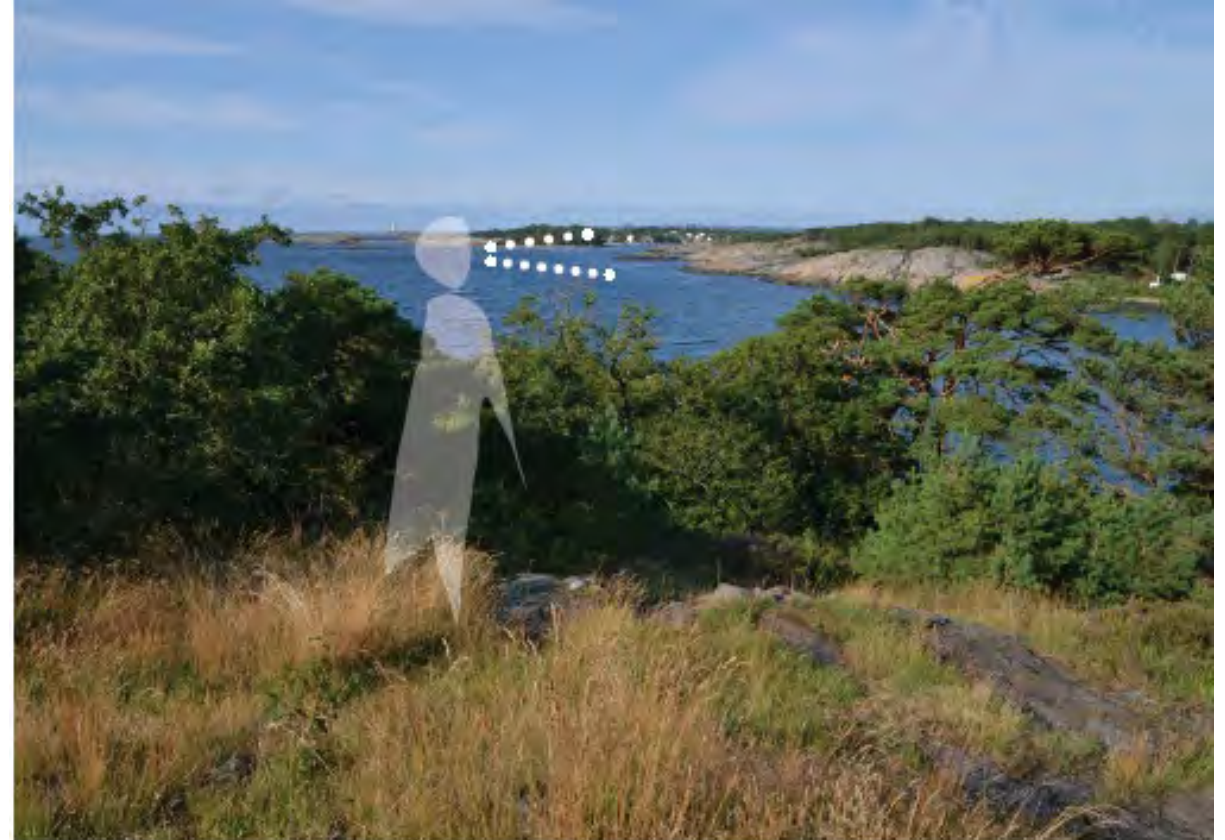
Koller som danner utsiktspunkt

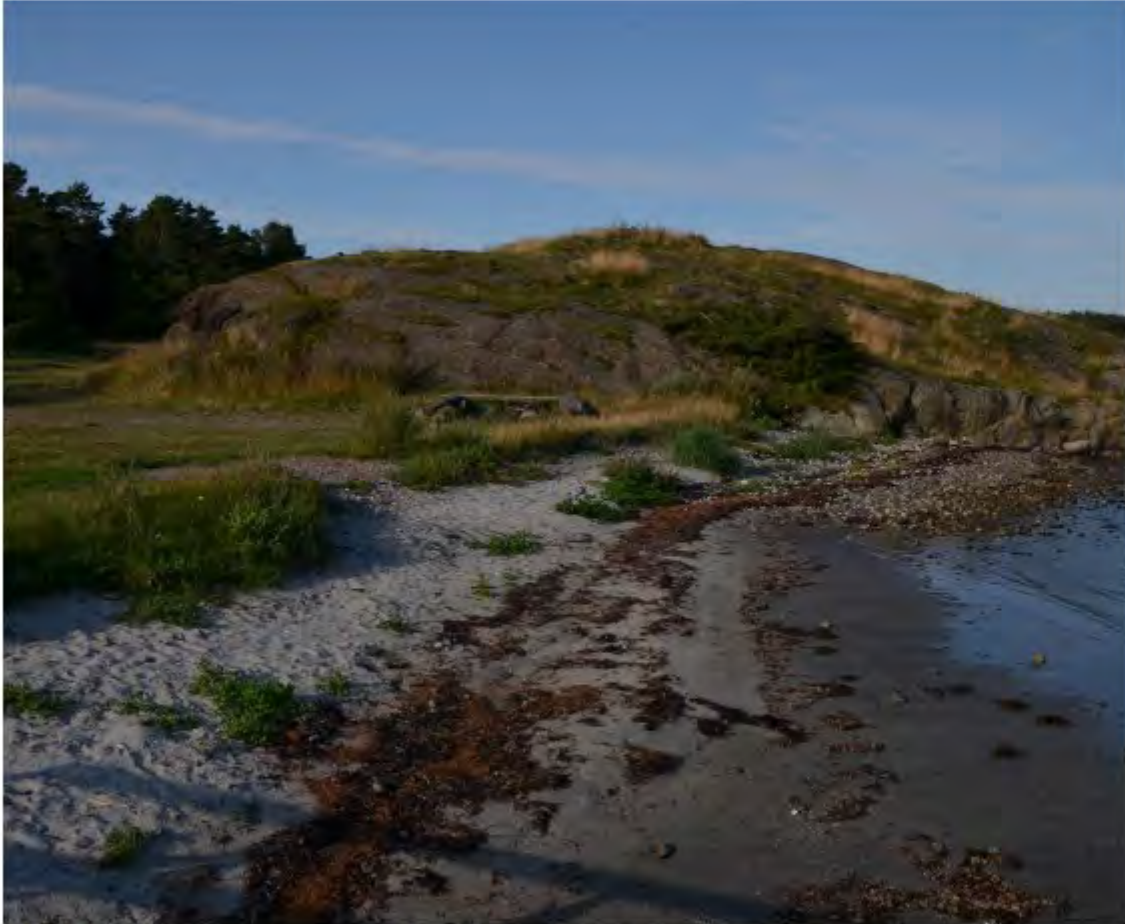
Koller som skaper lesituasjoner mot vind.

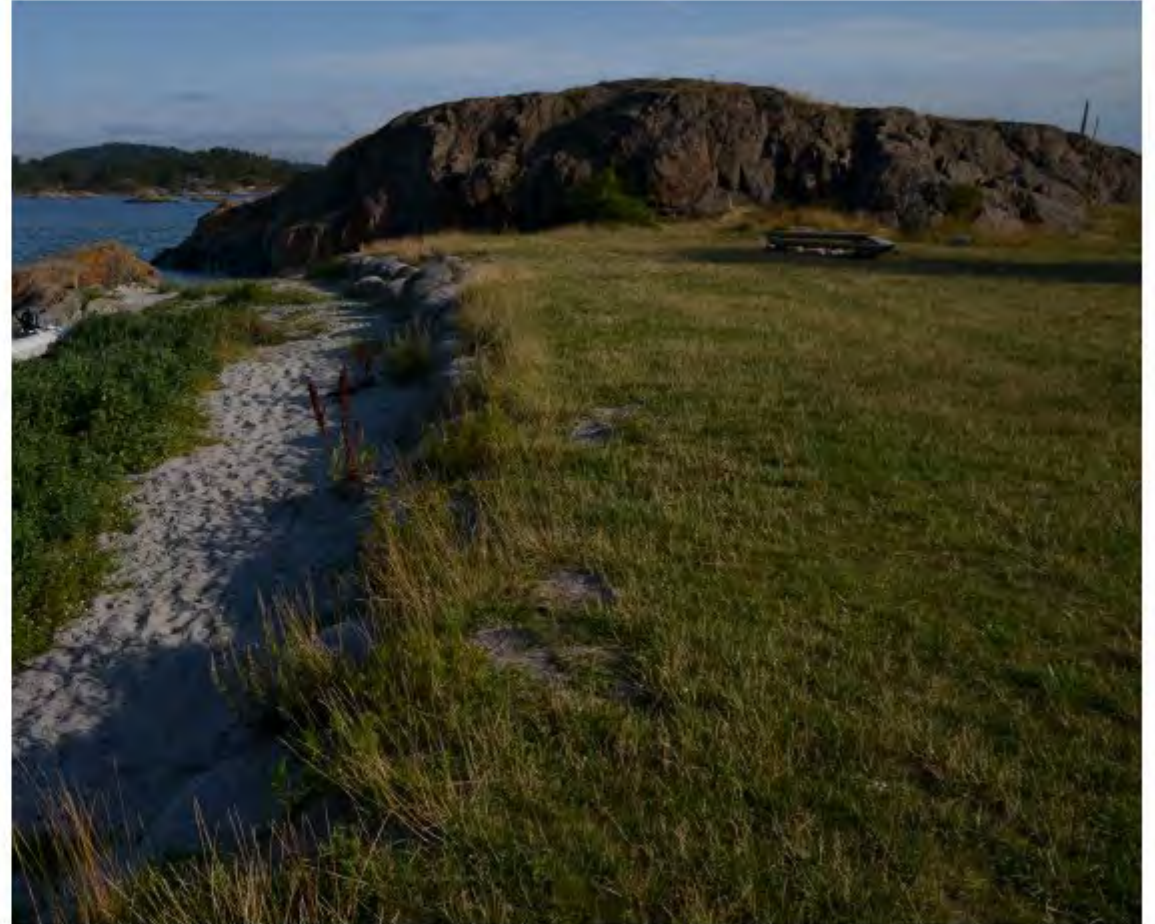
Koller som skaper lesituasjoner mot vind.

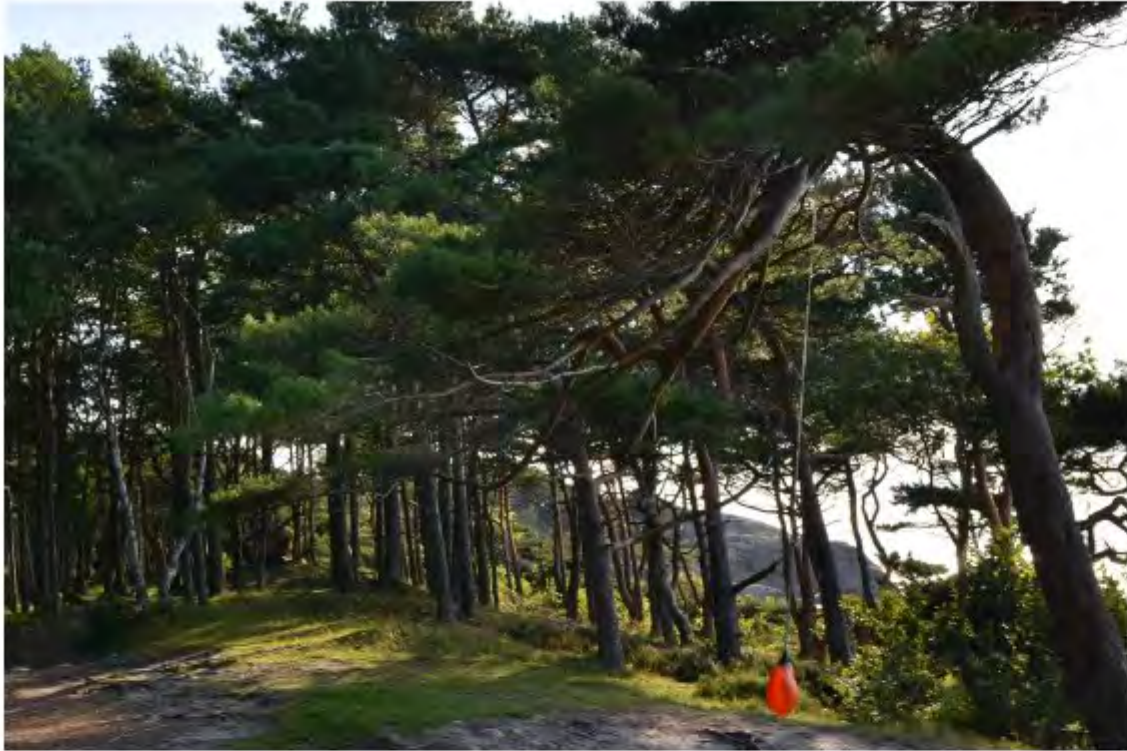
Furutrær som er utsatt for kraftig vind. Trærne har bøyd seg i vindretningen.

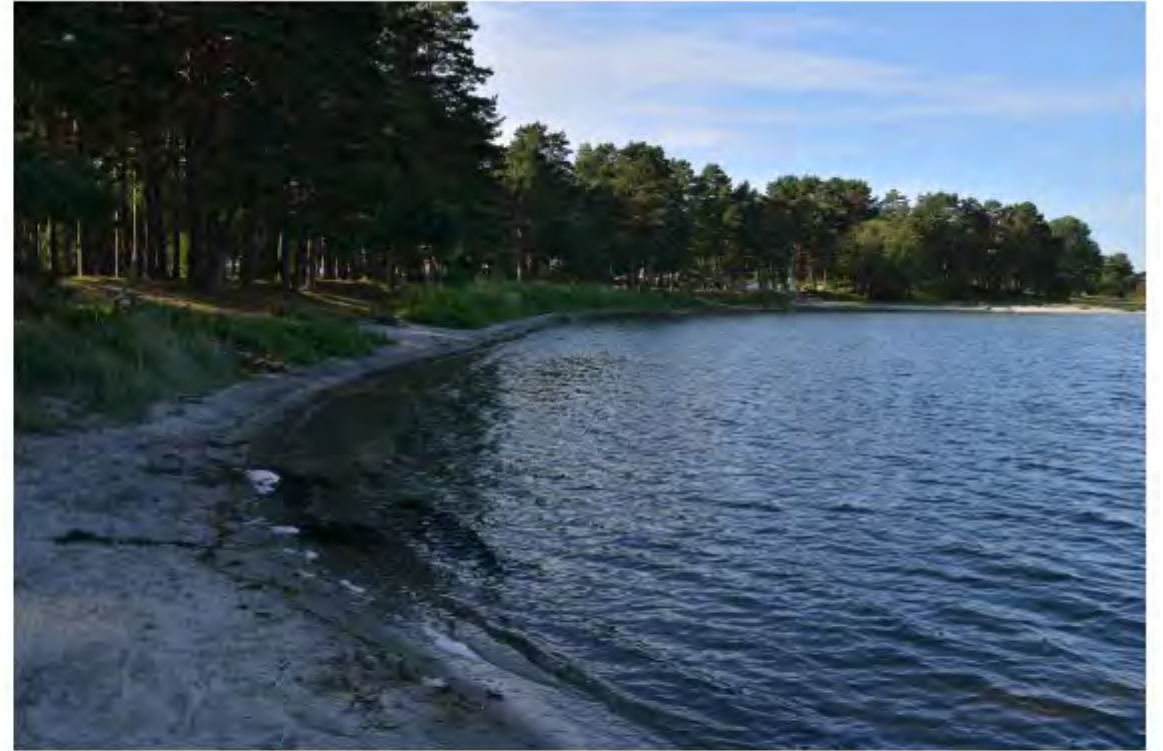
Viker som ligger i le for vind fra havgapet.

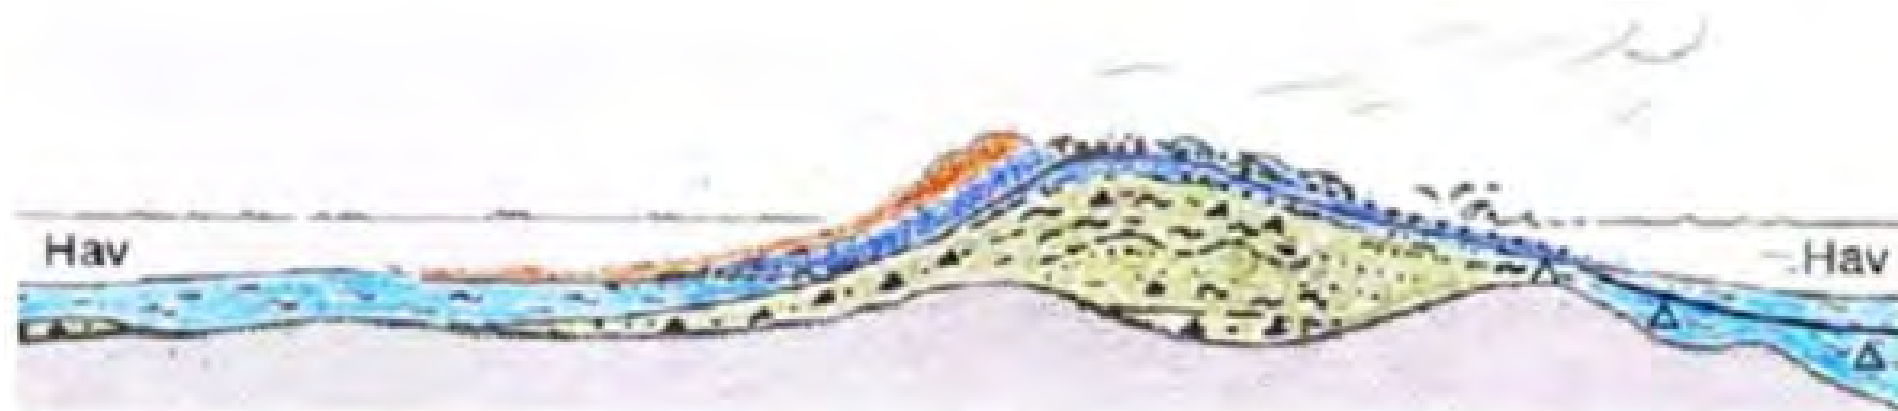
Figur viser Ramorenen slik vi kan se den på Tromøy (Hove). Landskapsformen er dannet av morenematerialet vist i grønt. Over morenematerialet ligger strandavsteningene vist i mørke blått. På lesiden er det i tillegg avsatt sand over havavsetningene (Jansen, 2014).

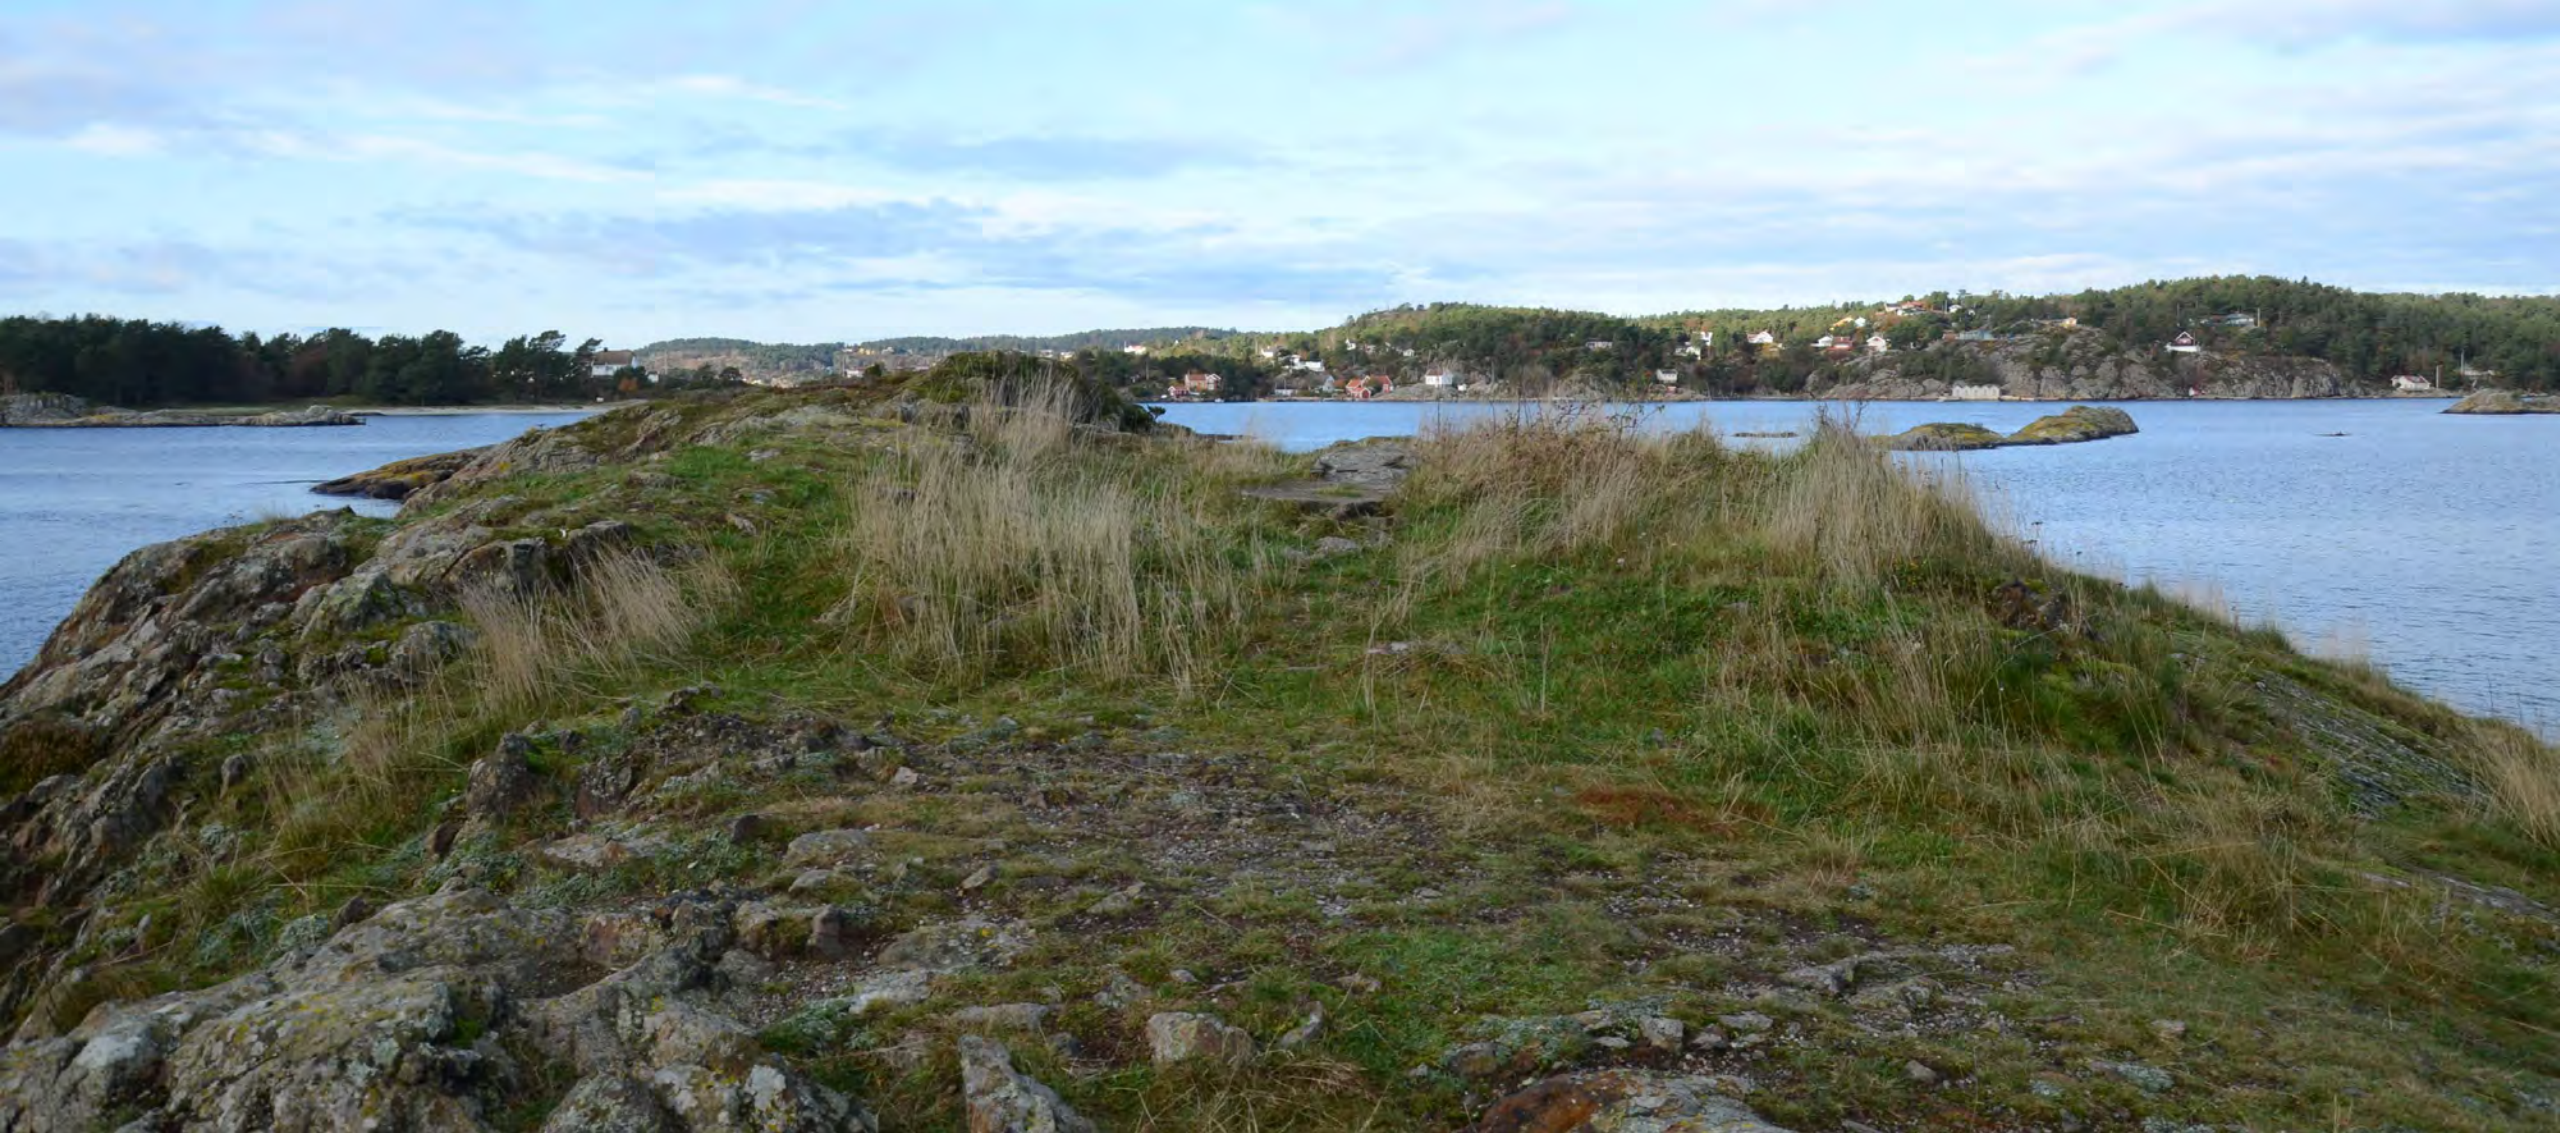
Enkelte av røysene er sterkt ødelagt av krigsaktivitet  
Luftvernskanonstilling i gravrøys

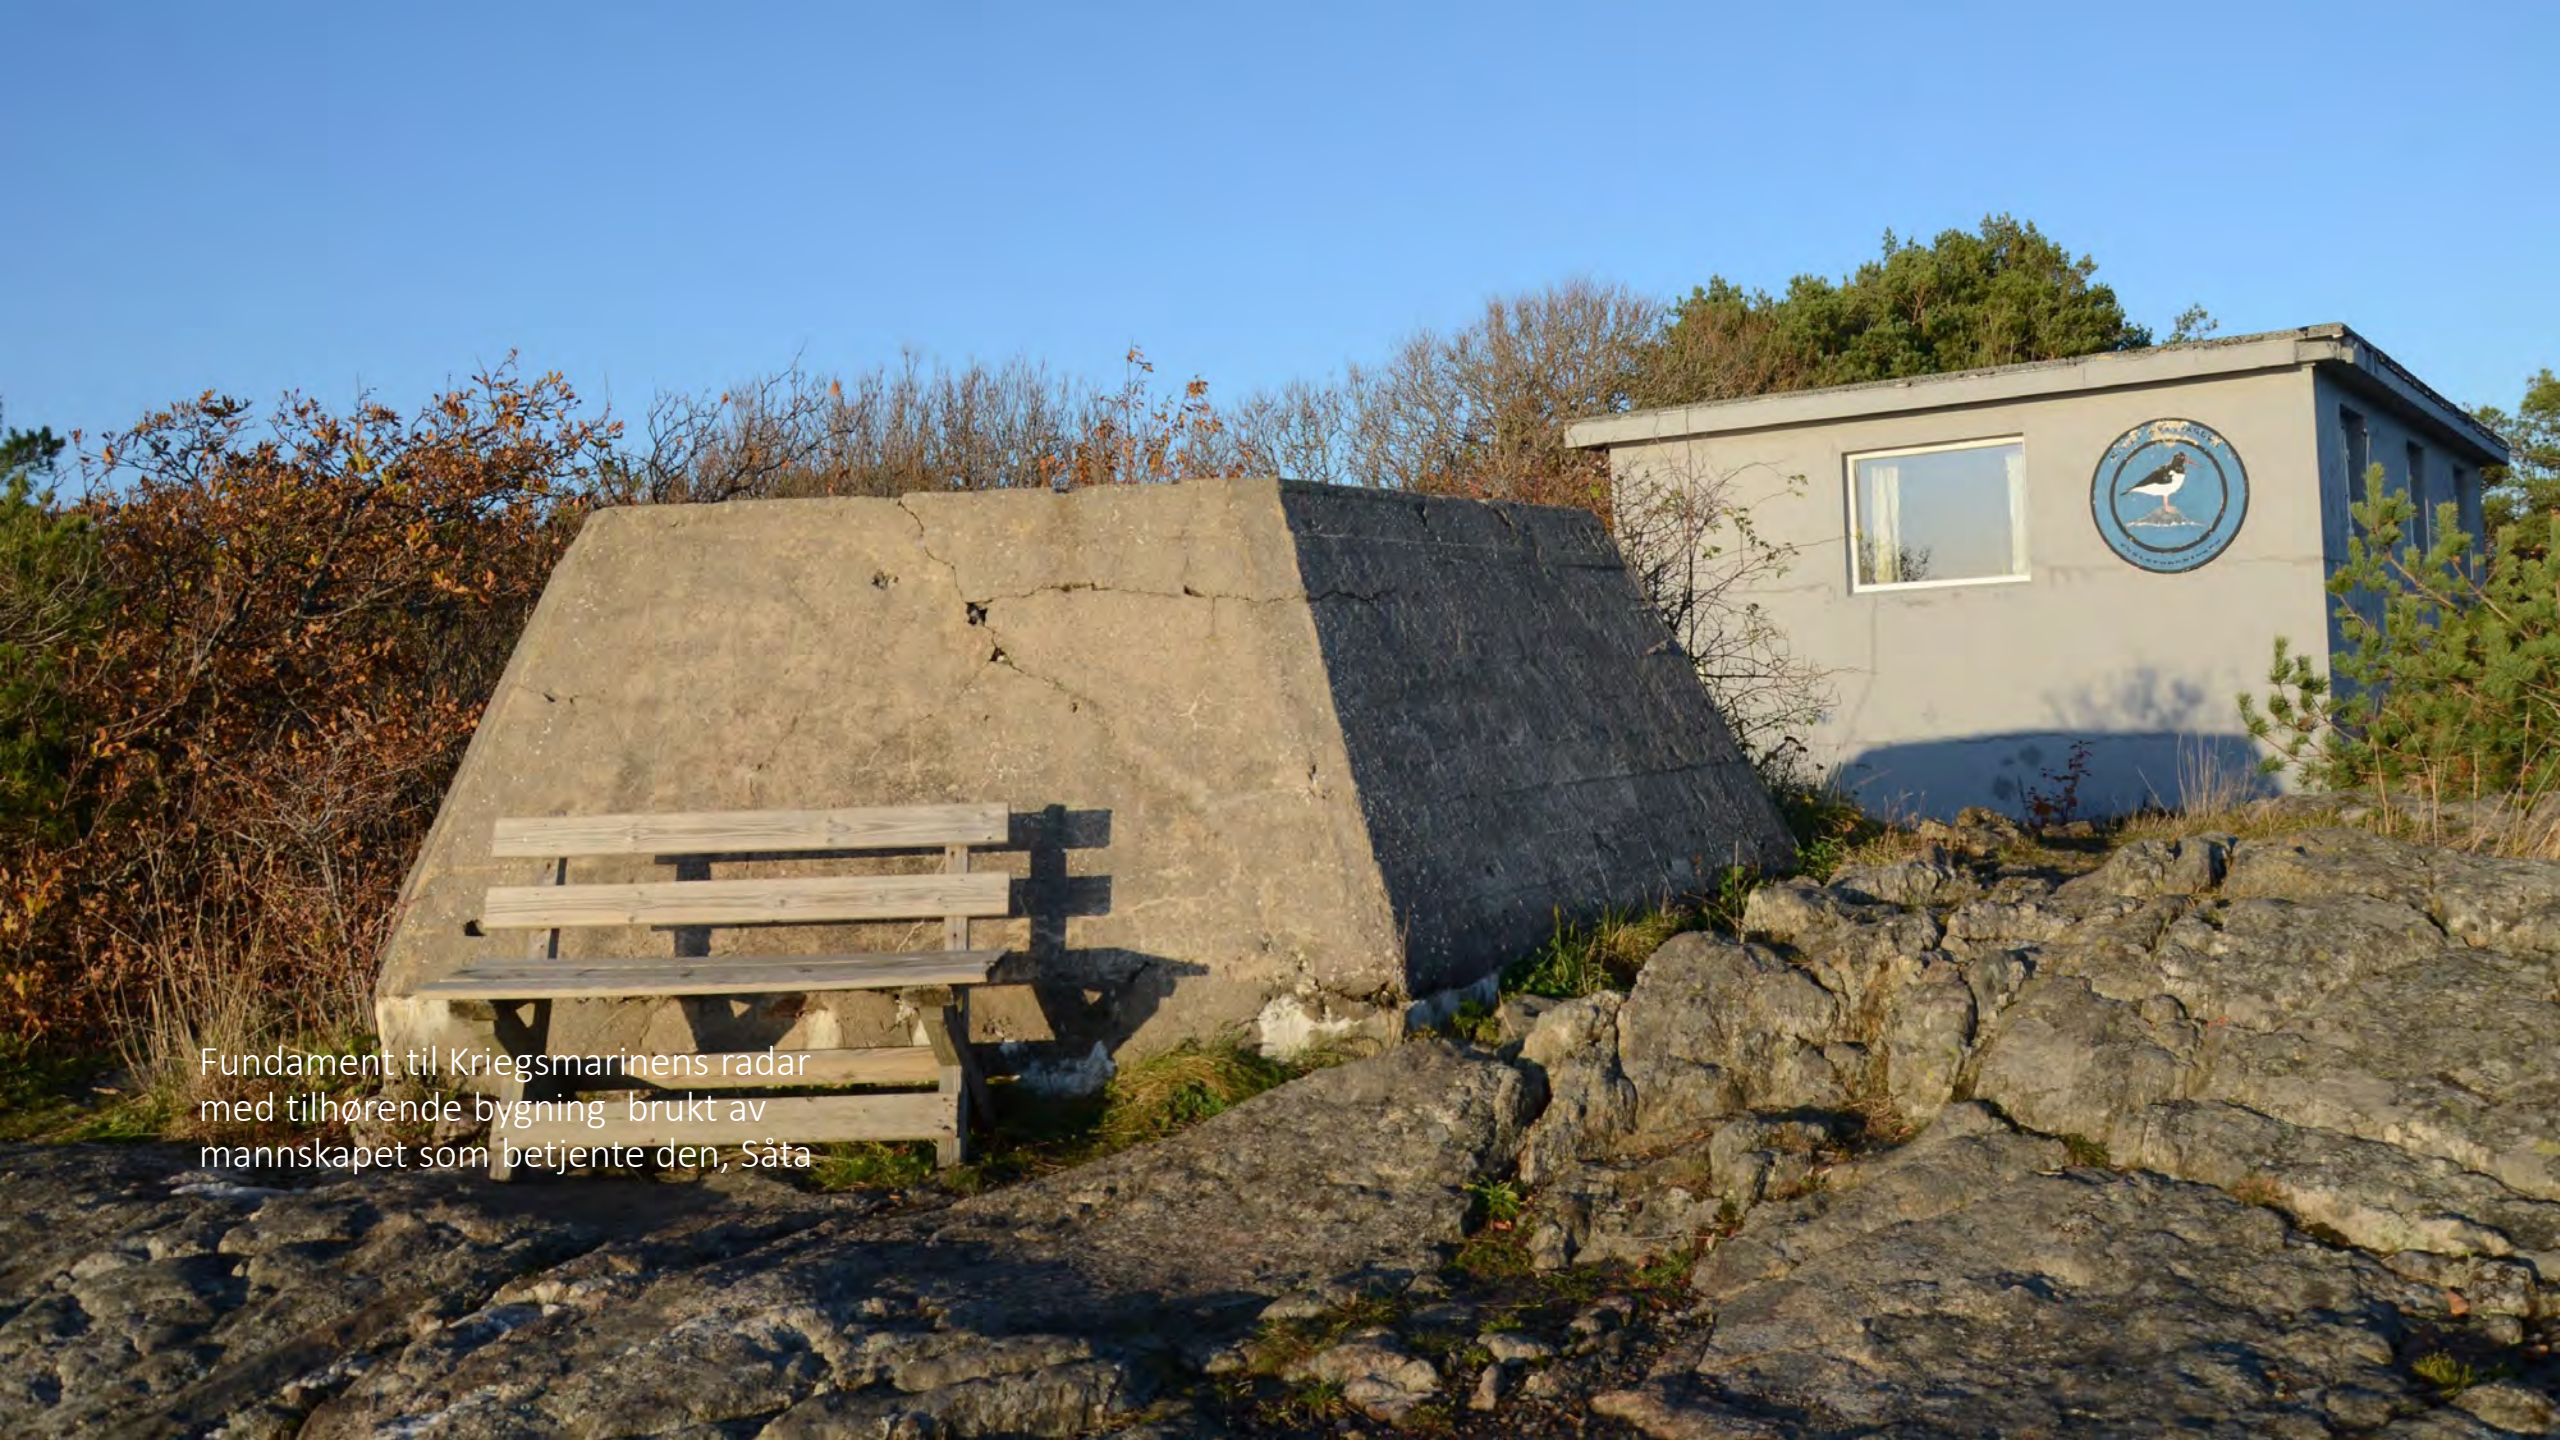
Fundament til Kriegsmarinens radar  
med tilhørende bygning brukt av  
mannskapet som betjente den, Såta

Lyskasterfundament,  
brukt i samarbeid med  
luftvernskanoner

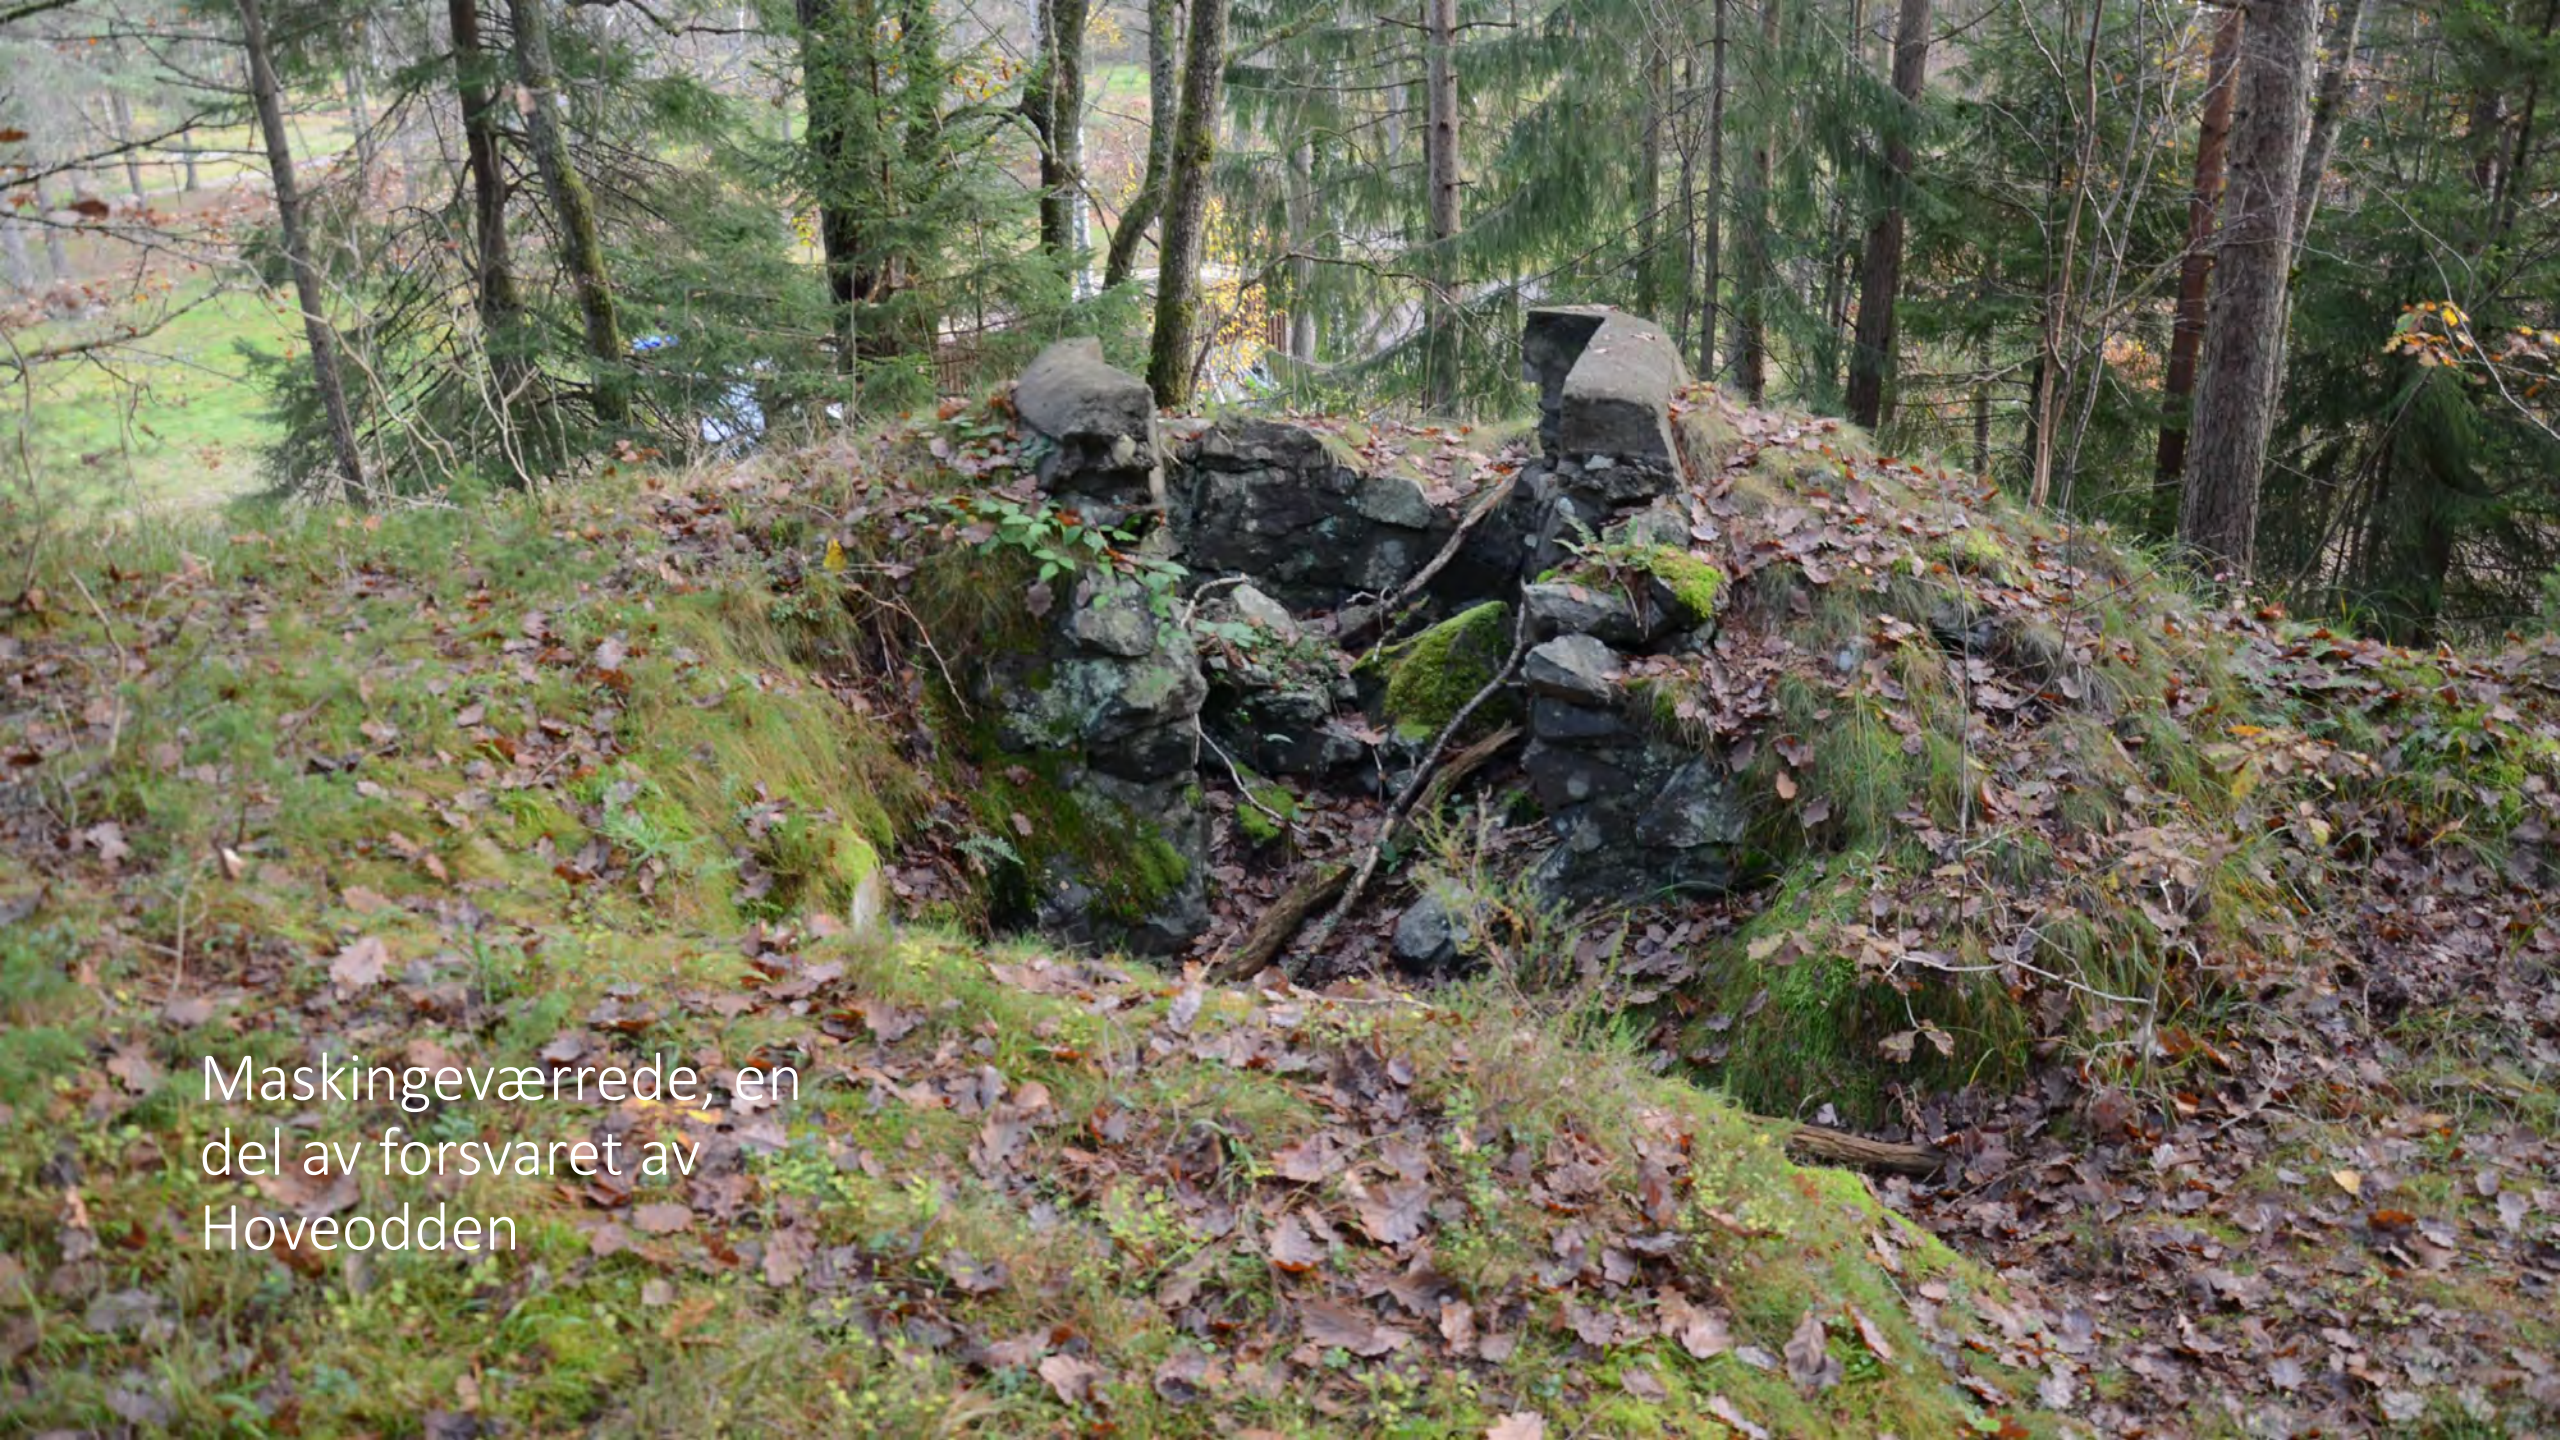
Maskingeværrede, en  
del av forsvaret av  
Hoveodden

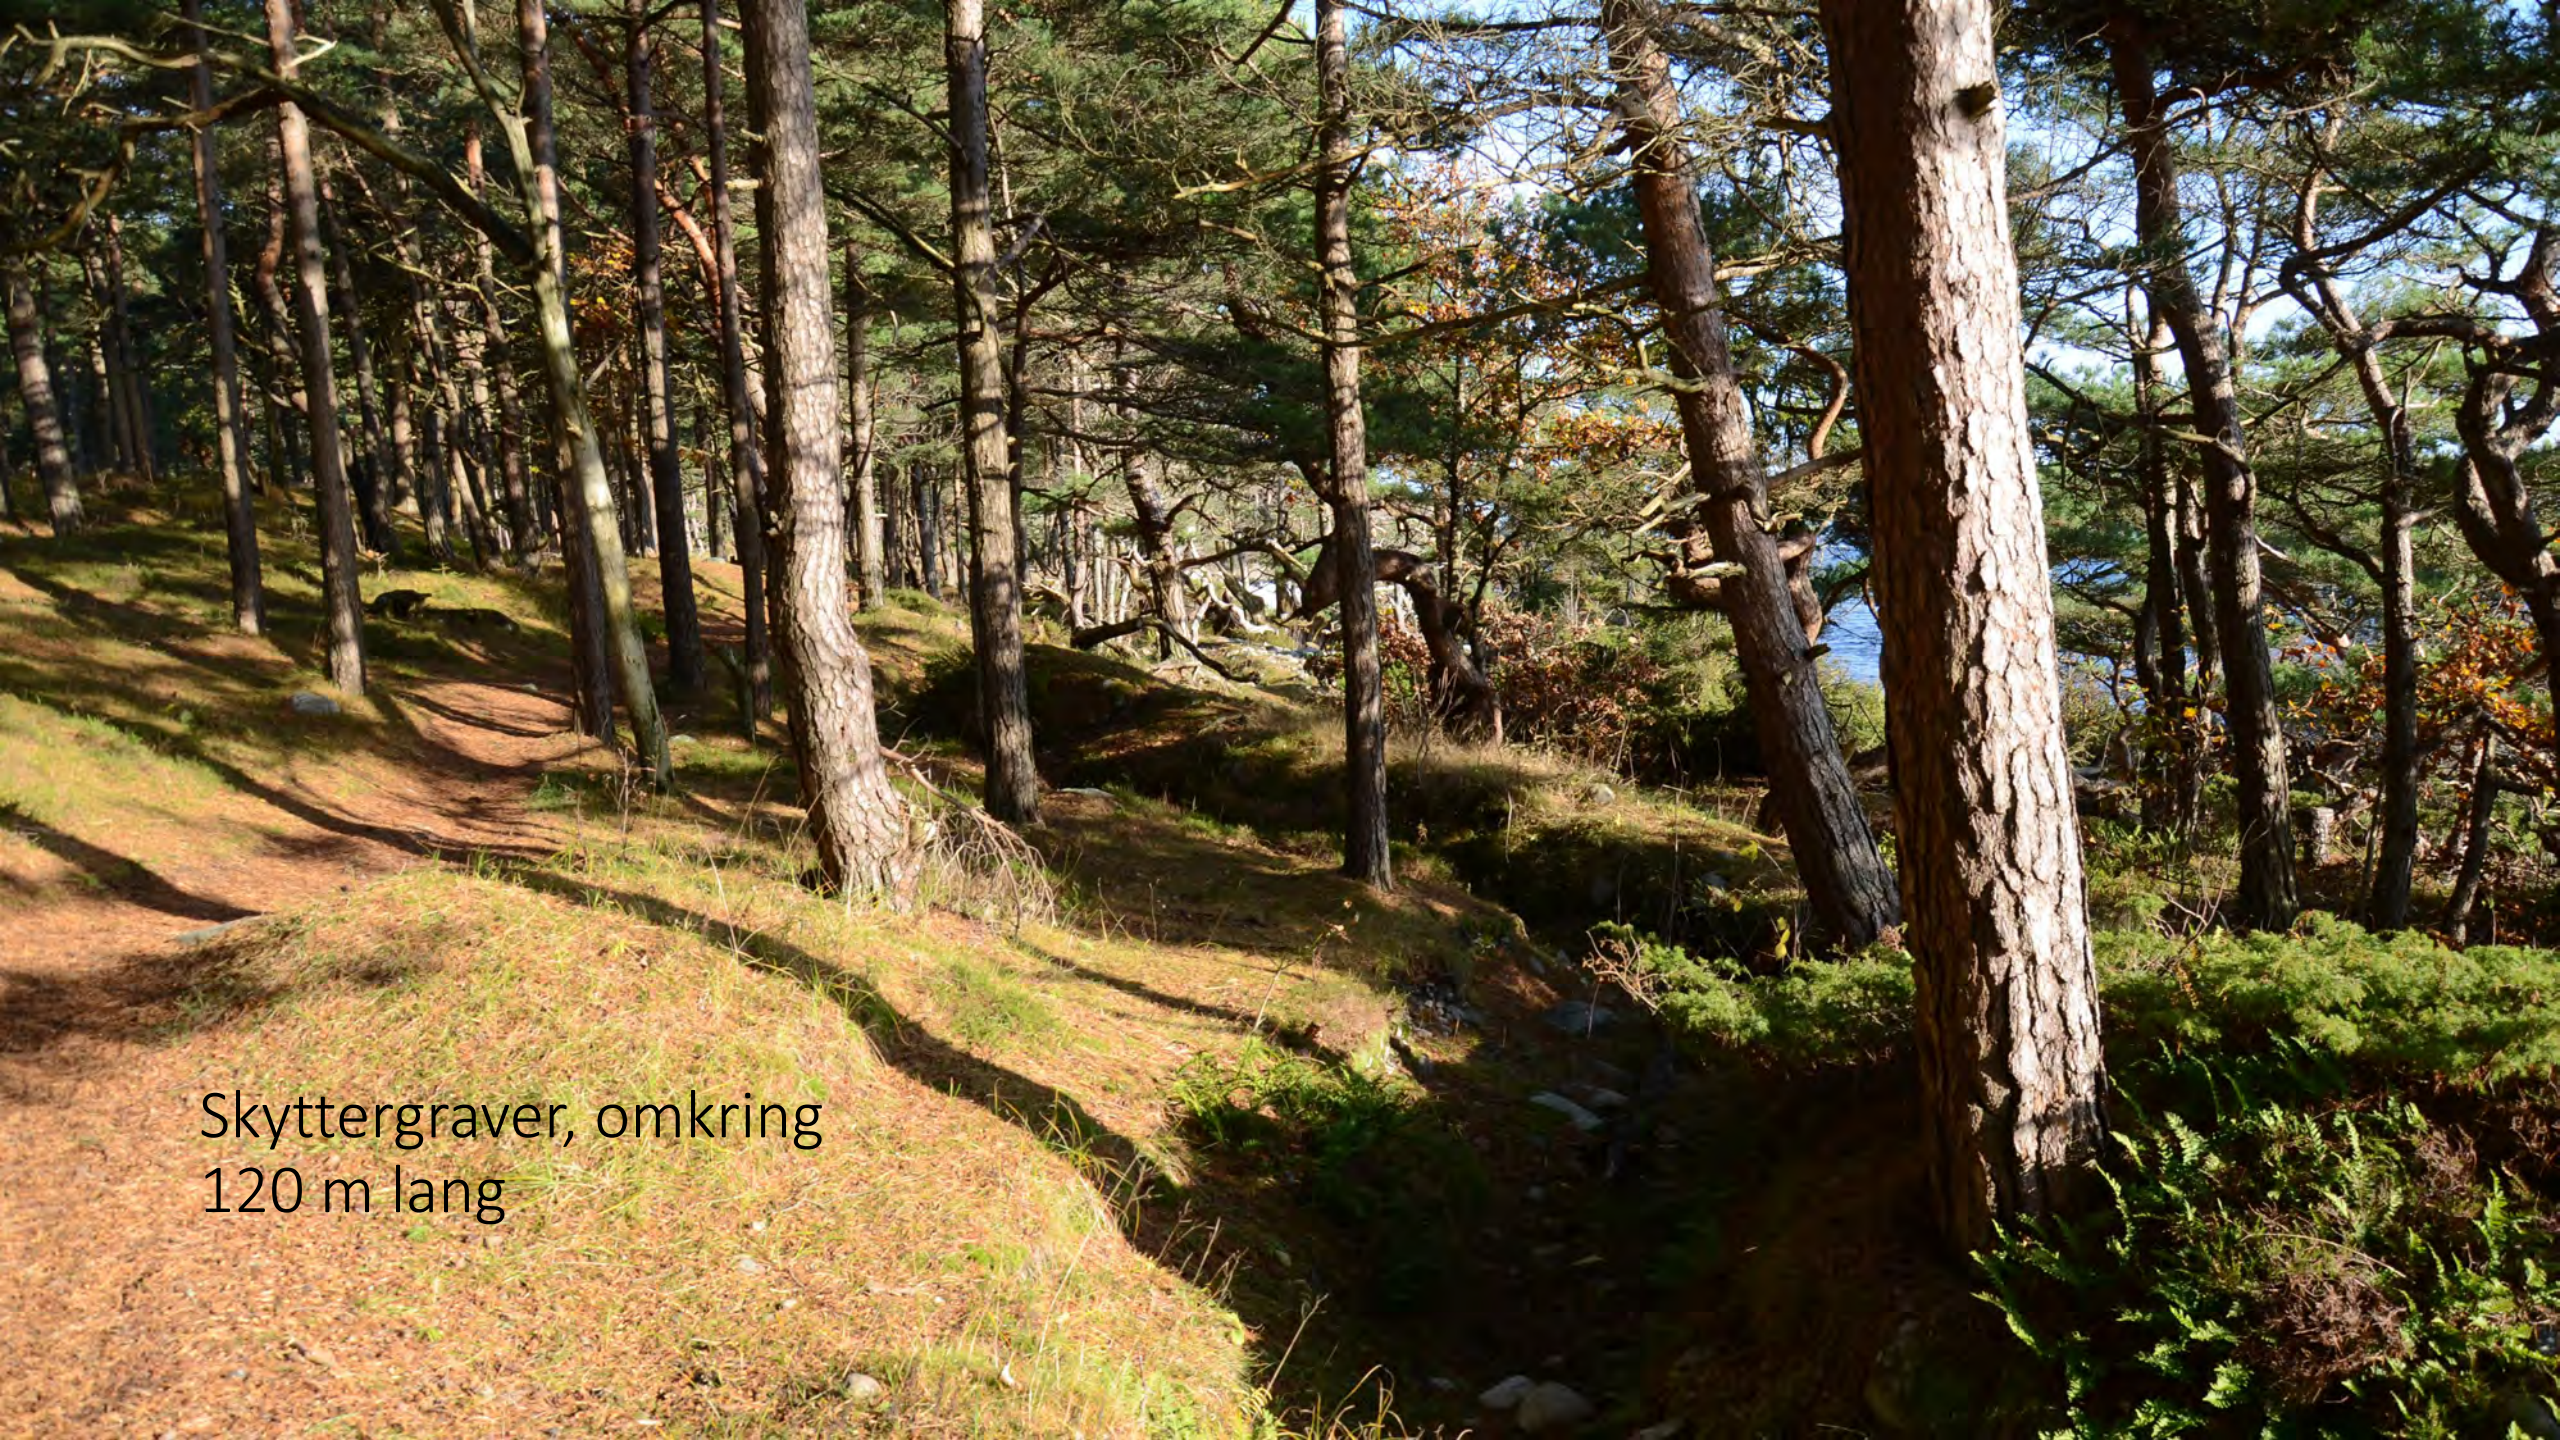
Skyttergraver, omkring  
120 m lang
