## **Tett trehusbebyggelse i Arendal Kommune - beskrivelse**

3. februar 2025

# Brannsikring av verneverdig, tett trehusbebyggelse i Arendal

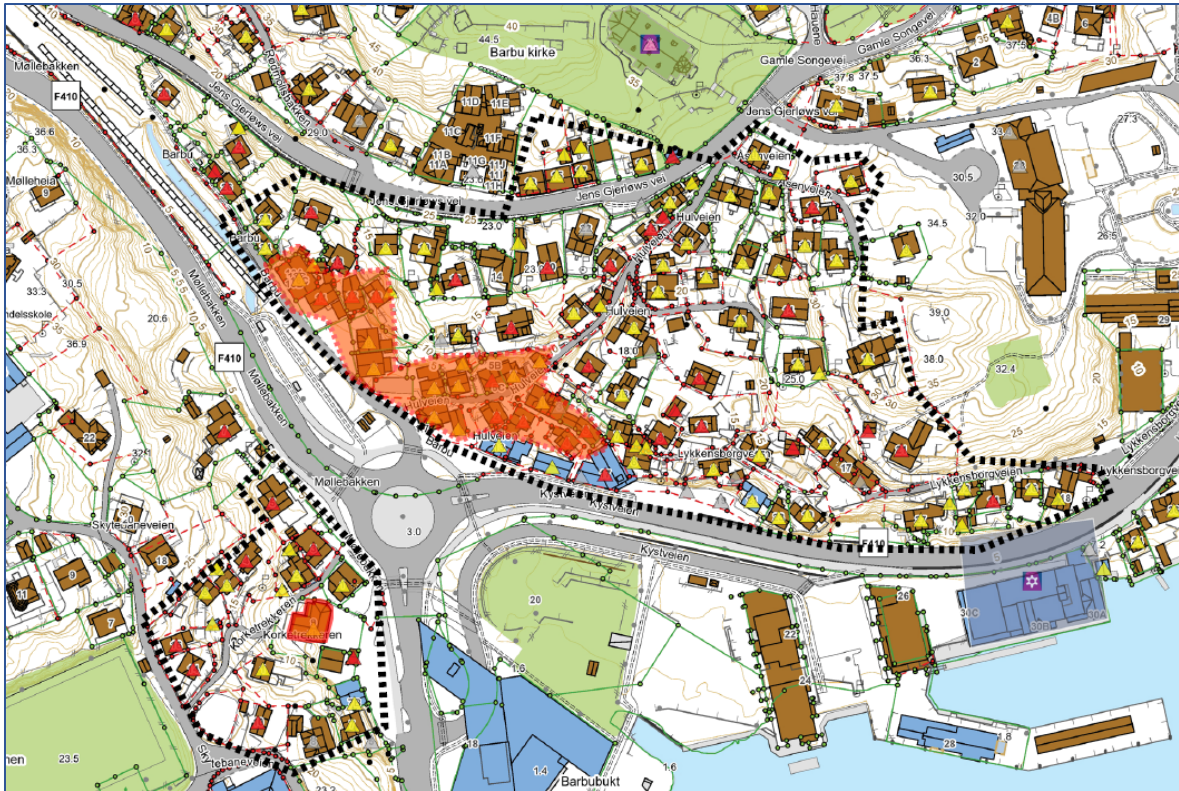
Barbu strandsted nord i bildet, og Korketrekkeren den lille klynga nederst. Sørlig del av Korketrekkeren er regulert til hensynssone kulturmiljø.

Klynga som er markert er bygningene som opprinnelig hadde offentlige funksjoner, de har også til dels svært høy alder. Det er først og fremst som kulturmiljø det markerte området har særlig verdi. Ved en evt. områdebrann bør dette området prioriteres etter at alle personer er bragt i sikkerhet.

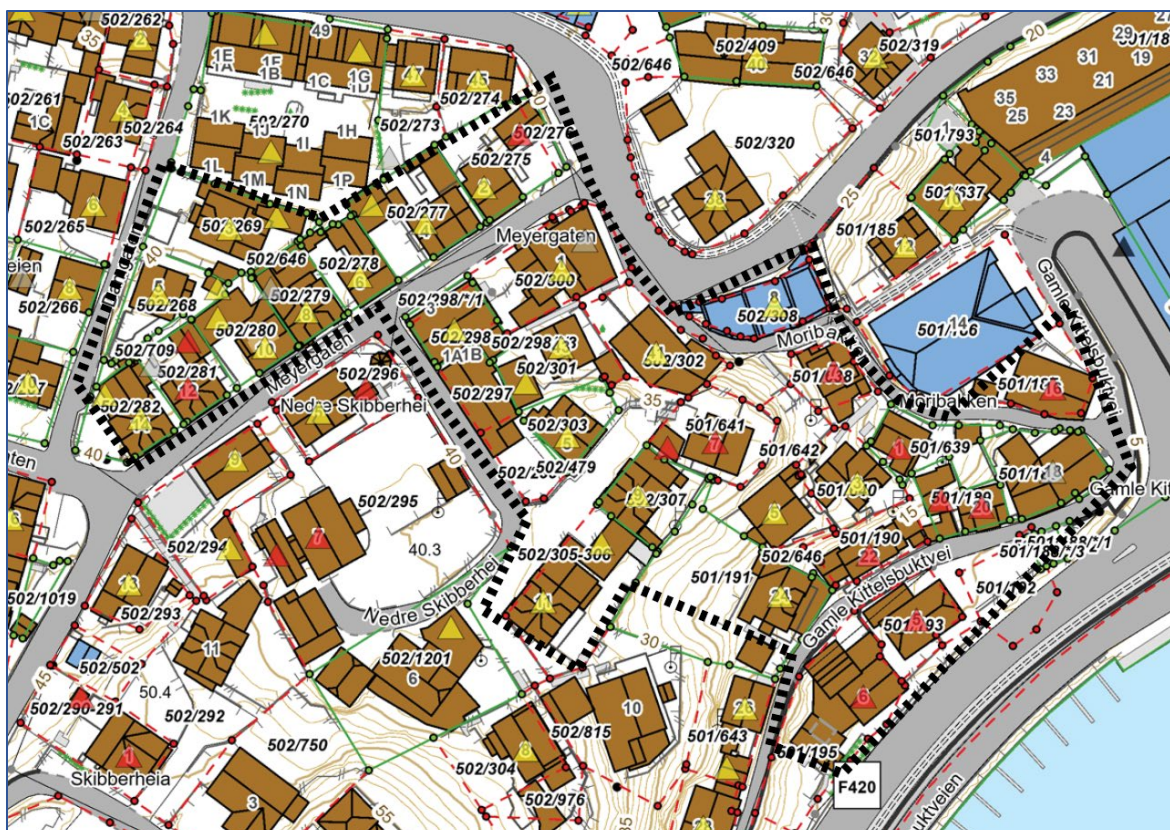
Minst 45 bygninger står nærmere hverandre enn 8 meter.

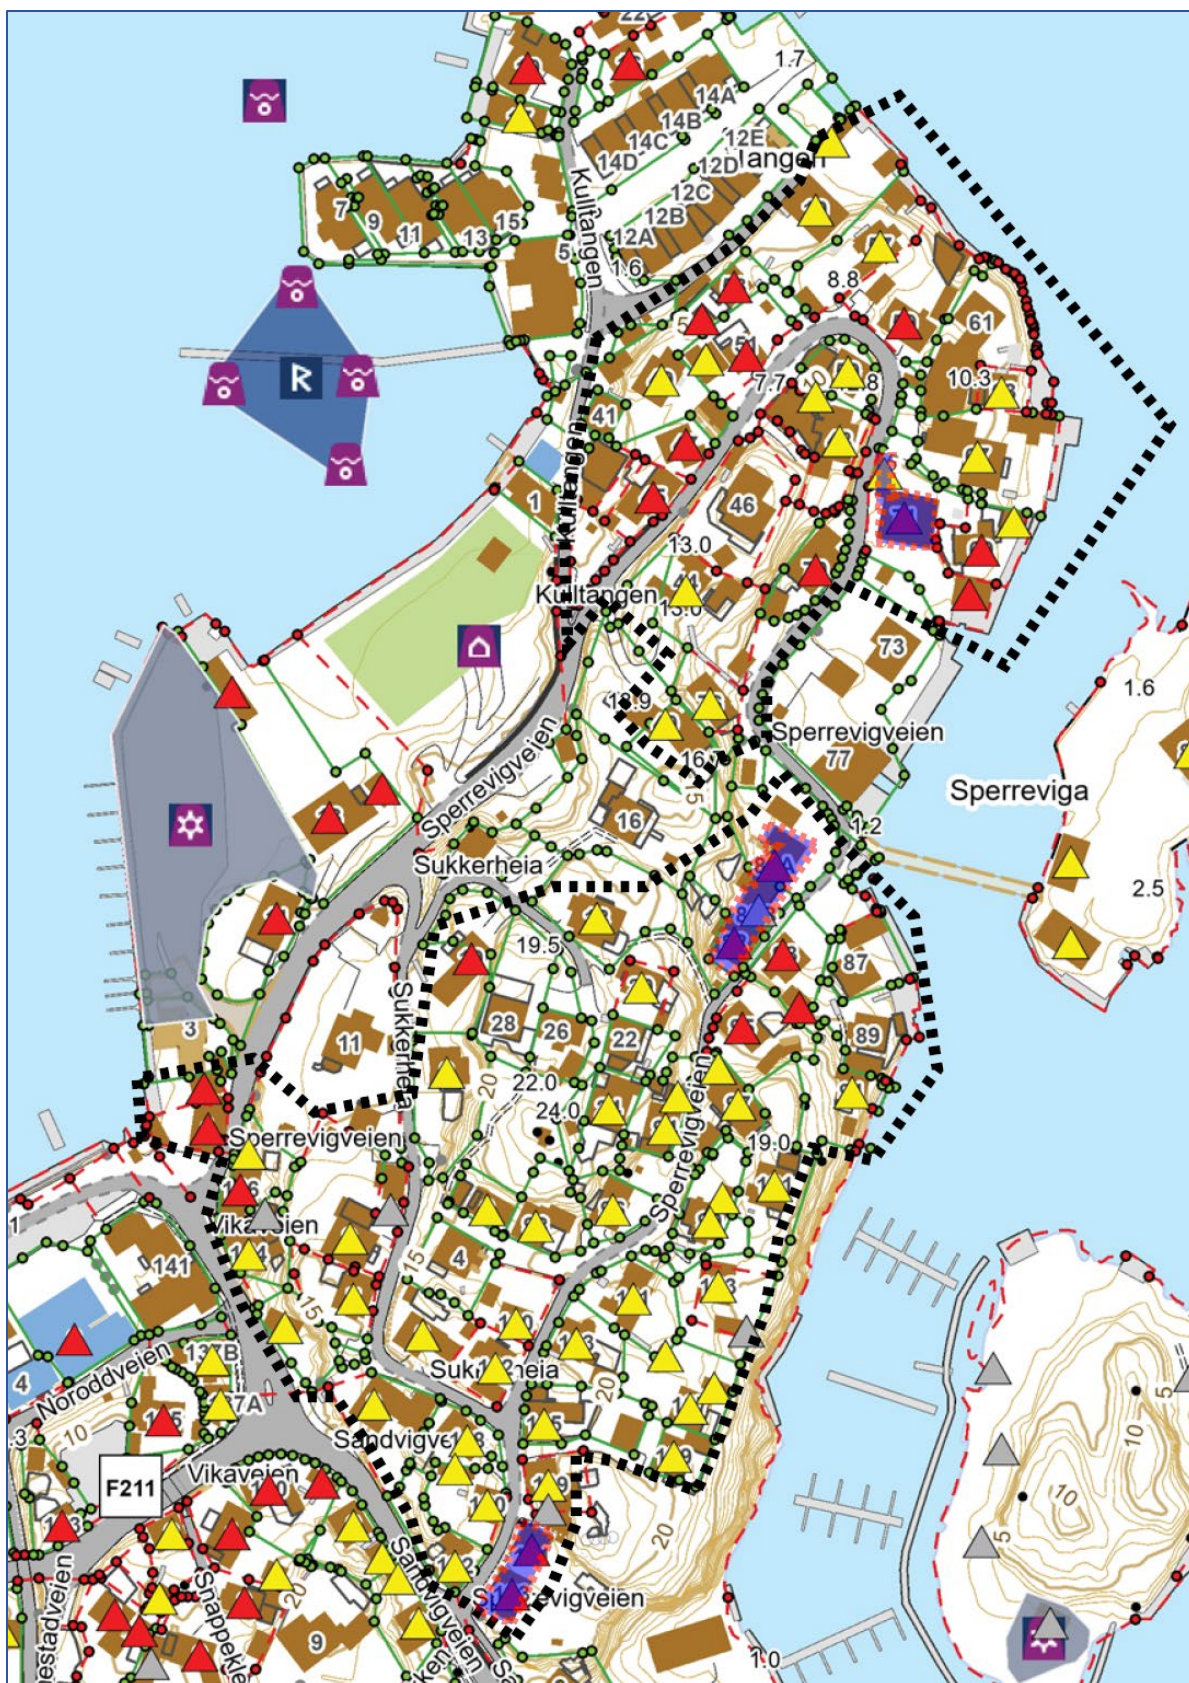
Sperrevigveien og Sukkerheia. Det er over 70 bygninger i de to markerte områdene, som står svært nærme hverandre.

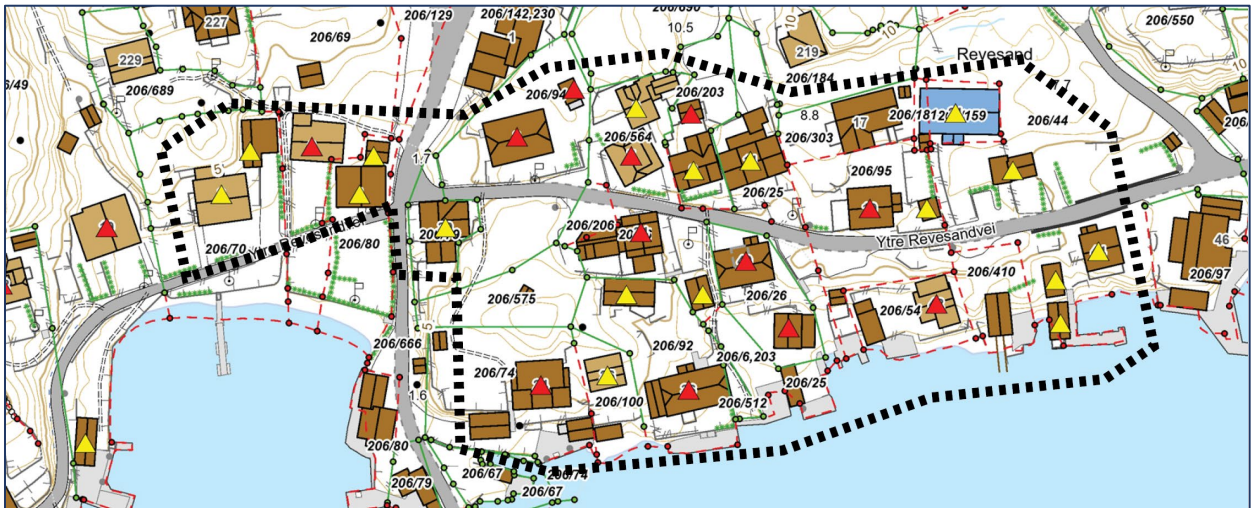
*Eventyrhuset, som har svært høy alder, ligger like utenfor klynga som innfrir riksantikvarens kriterier for tetthet til venstre for den markerte klynga i kartutsnittet.*

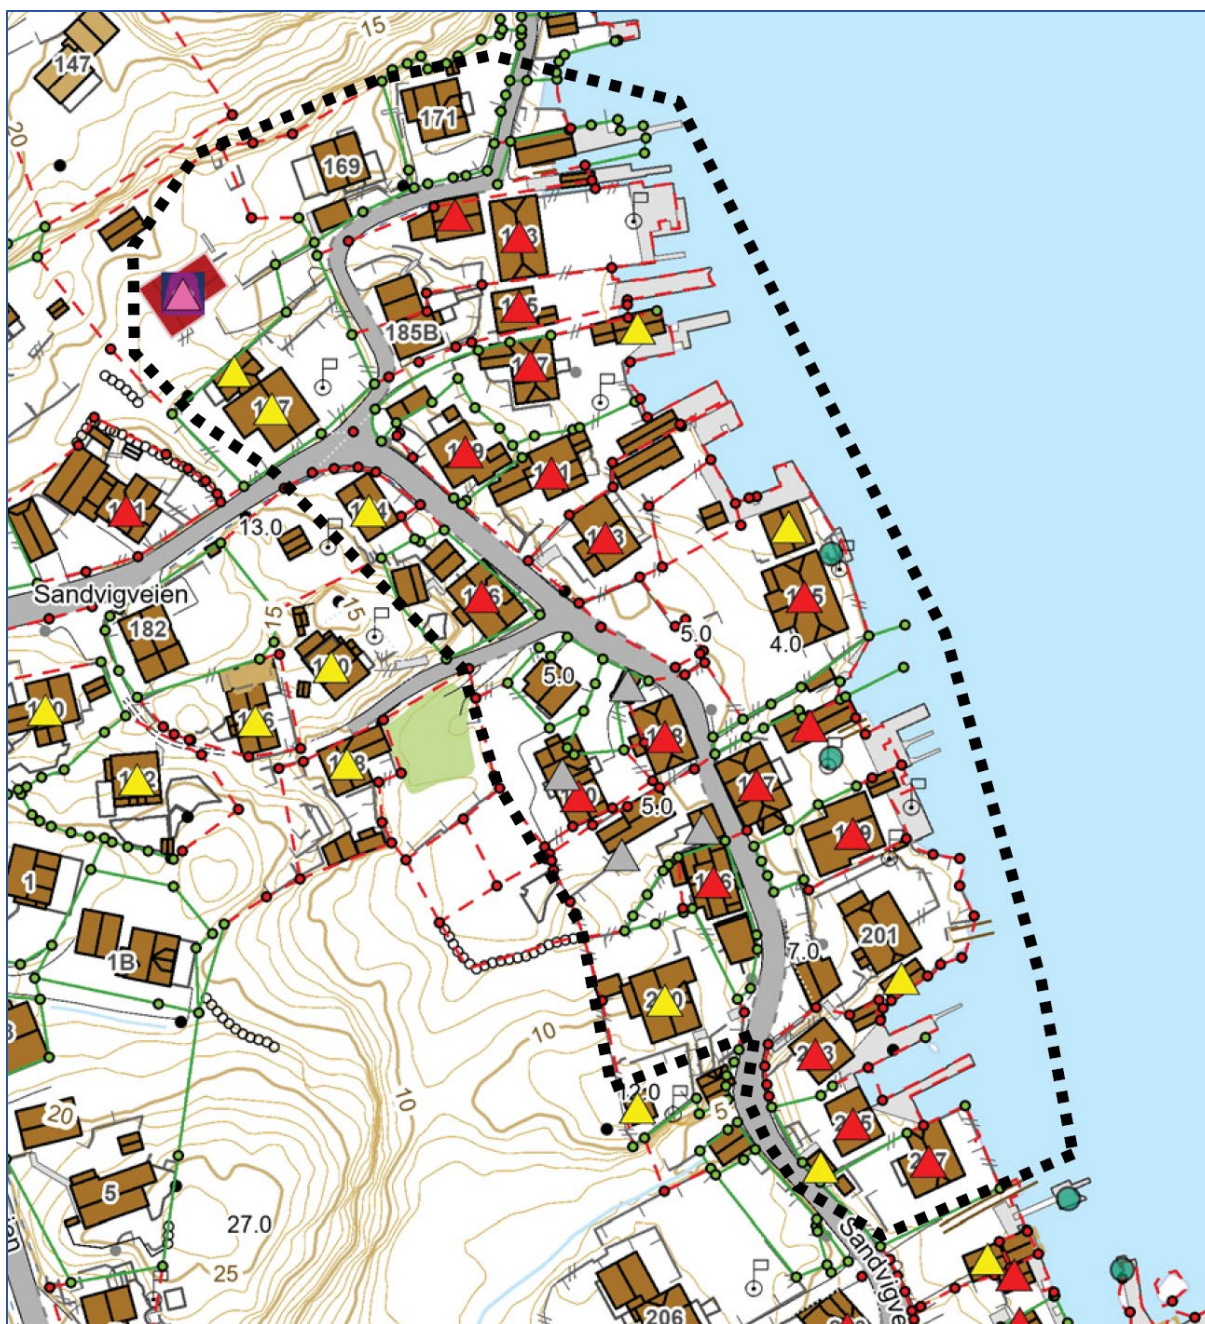
Markert område på kartet over innfrir riksantikvarens kriterier om tetthet. Vi ser at klyngen rundt Sandvigen fyr som vises nederst på kartet på forrige side faller utenom.

Sandvigveien 165, der den eldste delen trolig er fra 1600 tallet ble vedtaksfredet for å forhindre rivning i siste øyeblikk i 1999. Bygningen ligger litt i ytterkanten av klyngen med mer enn ca 50 bygninger, og mindre avstand enn 8 meter.
